RAPPORTO DI CONVALIDA N. 375175

AZICHEM S.r.l.

sistema di contenimento in fibra di vetro

prova di carico

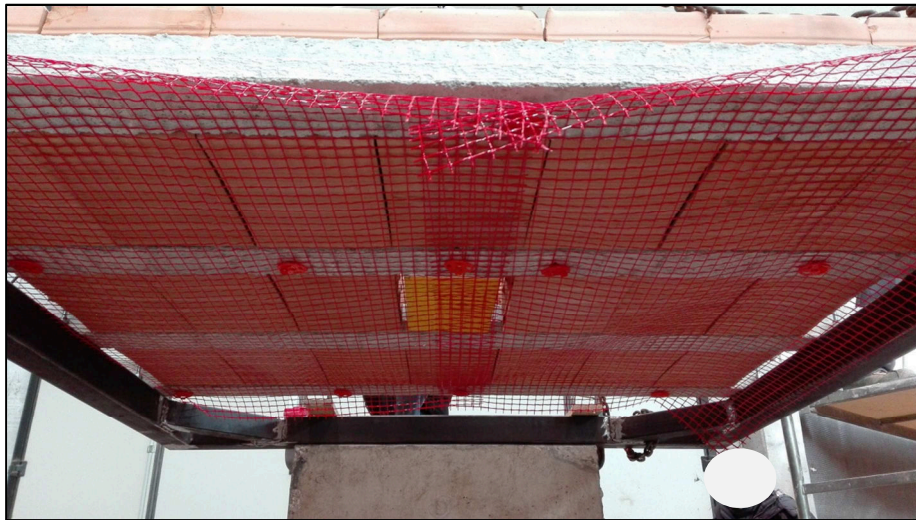
Fotografia della disposizione dei fissaggi per la prova n. 1

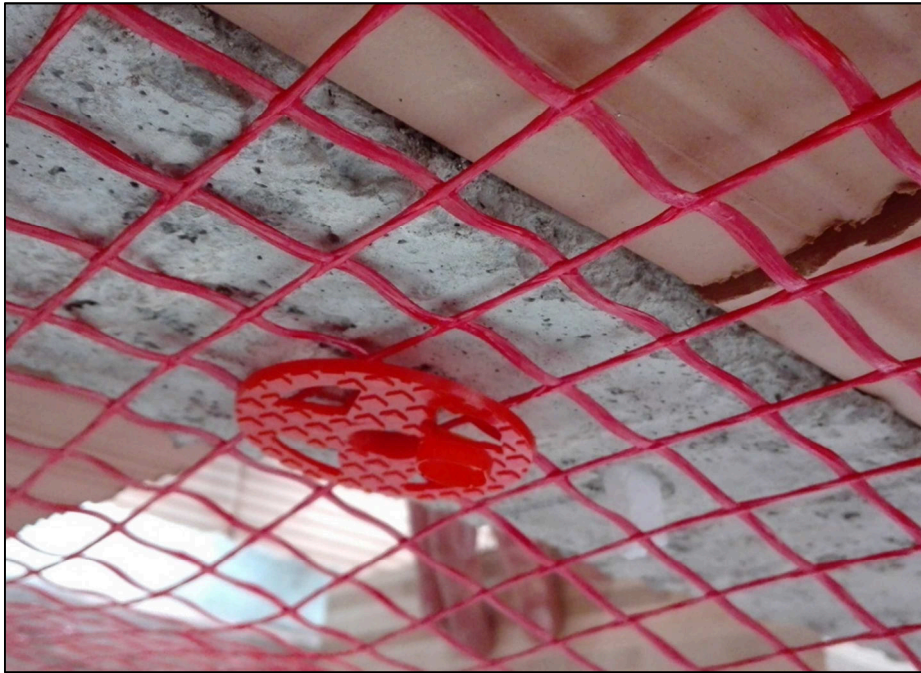
Fotografia del particolare del fissaggio al travetto in calcestruzzo

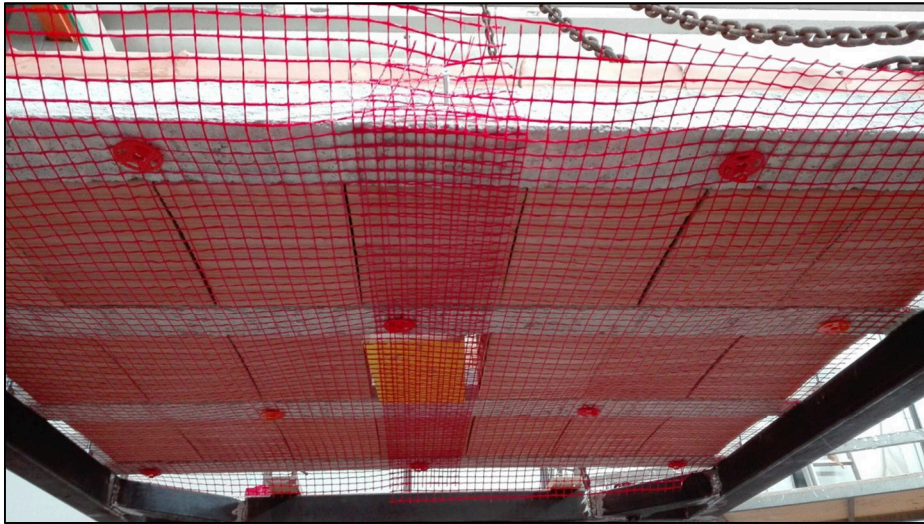
Fotografia della disposizione dei fissaggi per le prove n. 2 e n. 3

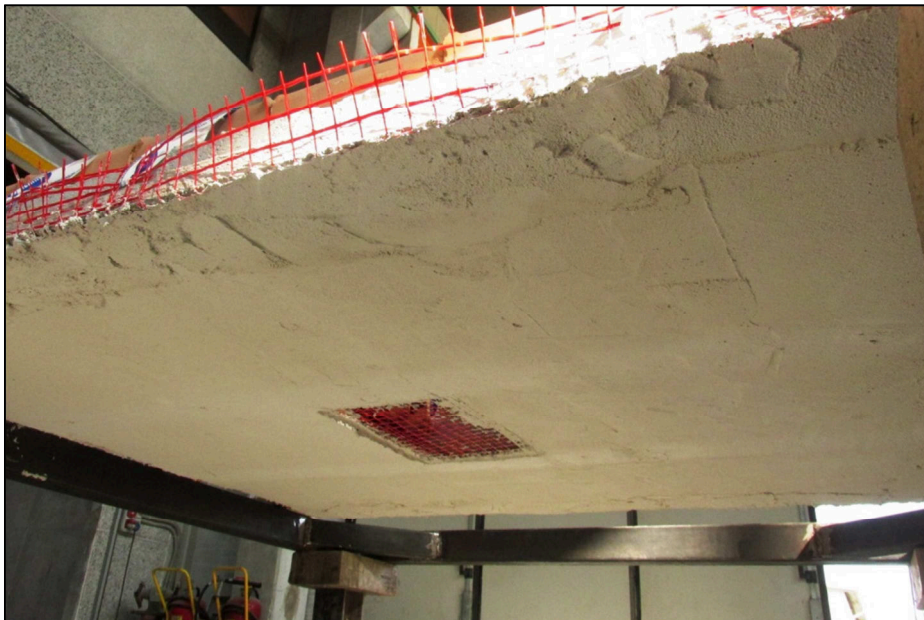
Fotografia dell'intradosso dell'oggetto per la prova n. 3

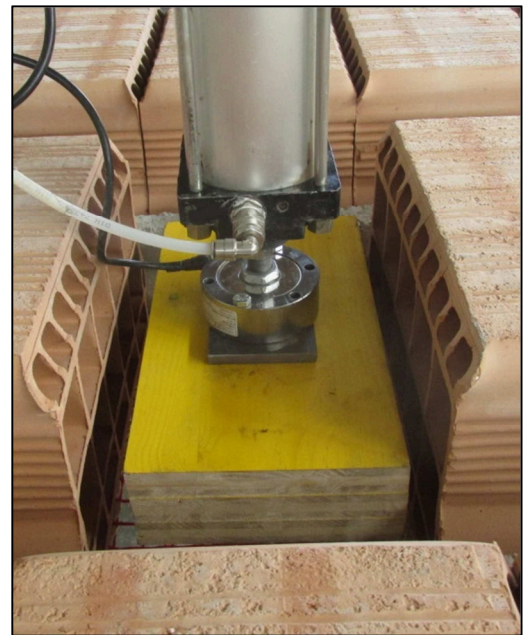
Fotografia della modalità di applicazione del carico nelle prove n. 1 e n. 2

Fotografie della modalità di applicazione del carico nelle prove n. 1 e n. 2

La prova è stata effettuata applicando un carico verticale mediante punzone di spinta realizzato in legno multistrato su una porzione di rete in prossimità del centro del simulacro di solaio. In tale posizione centrale è stata lasciata un'apertura di dimensioni pari ad un laterizio, in maniera da applicare il carico verticale direttamente sulla rete in fibra di vetro.

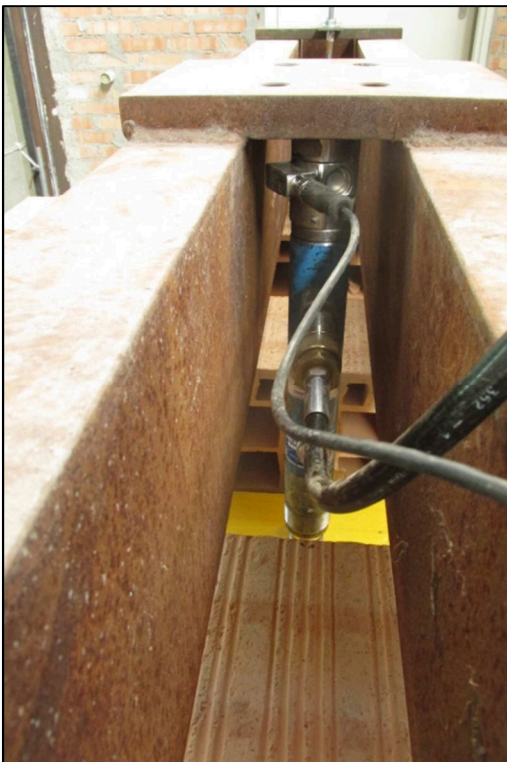
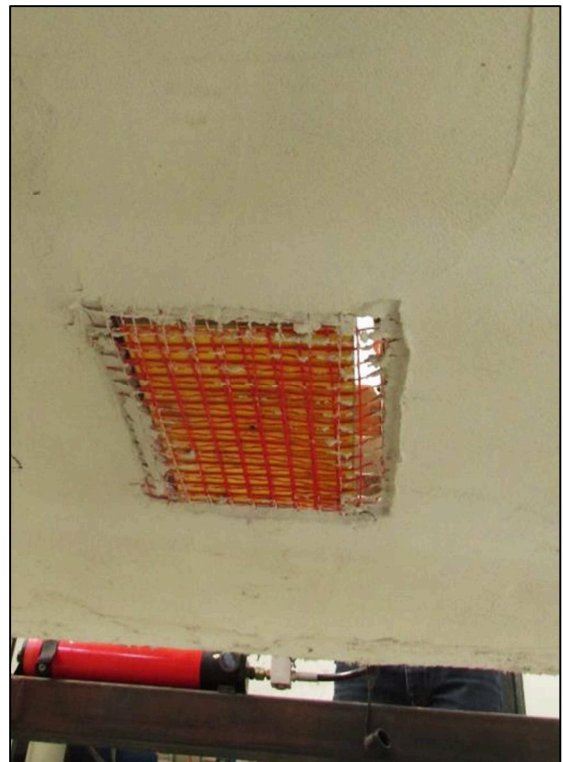
Fotografia della modalità di applicazione del carico nella prova n. 3

Fotografie della modalità di applicazione del carico nella prova n. 3

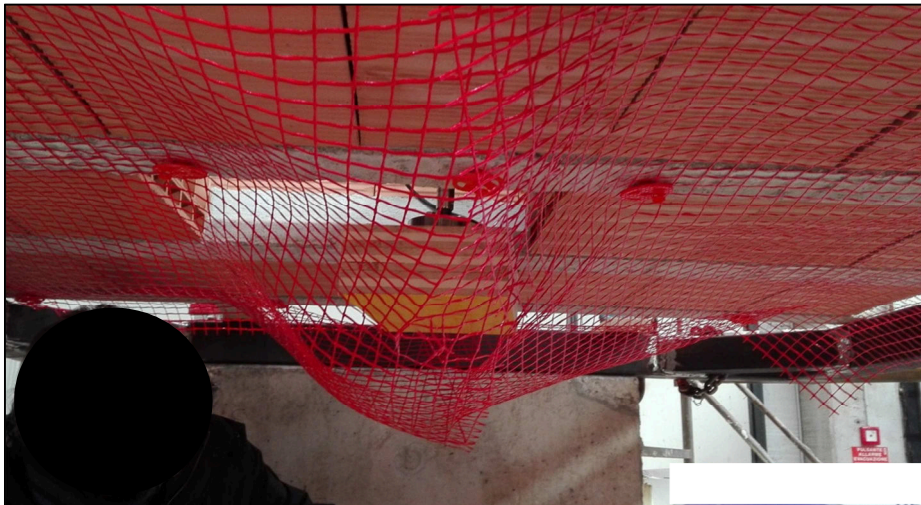
Fotografie della rottura nella prova n. 1

Prova [n.]	Carico massimo** [kg]	Note
1	148,7	apertura sovrapposizione e cedimento della rete in prossimità di una flangia ⁽³⁾ di fissaggio
2	138,0	apertura sovrapposizione e cedimento della rete in prossimità di una flangia ⁽³⁾ di fissaggio
3*	877,2	strappo della rete in prossimità della zona di carico

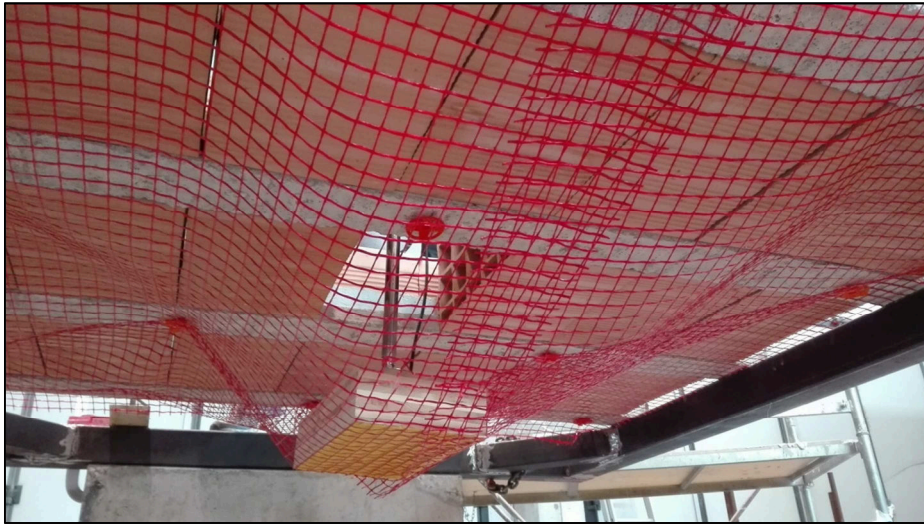
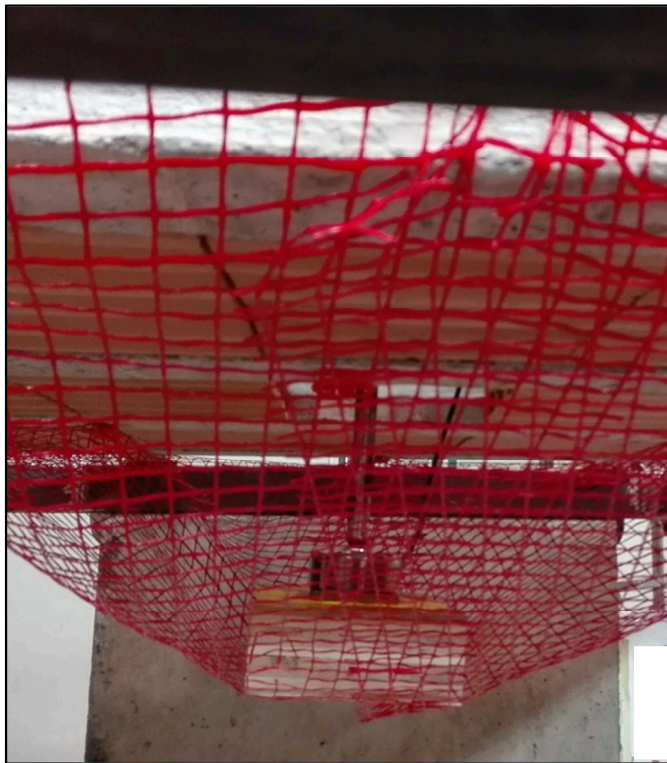
Fotografie della rottura nella prova n. 2

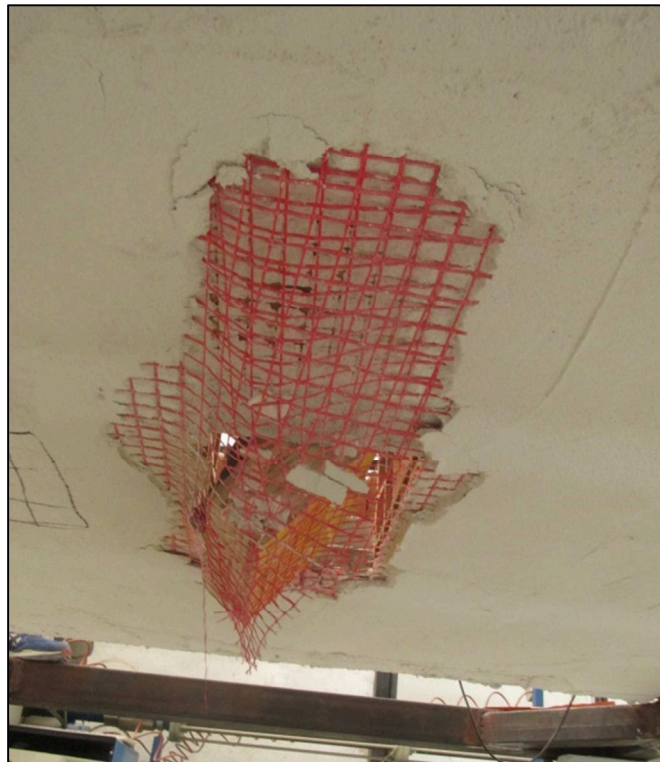
Fotografie della rottura nella prova n. 3

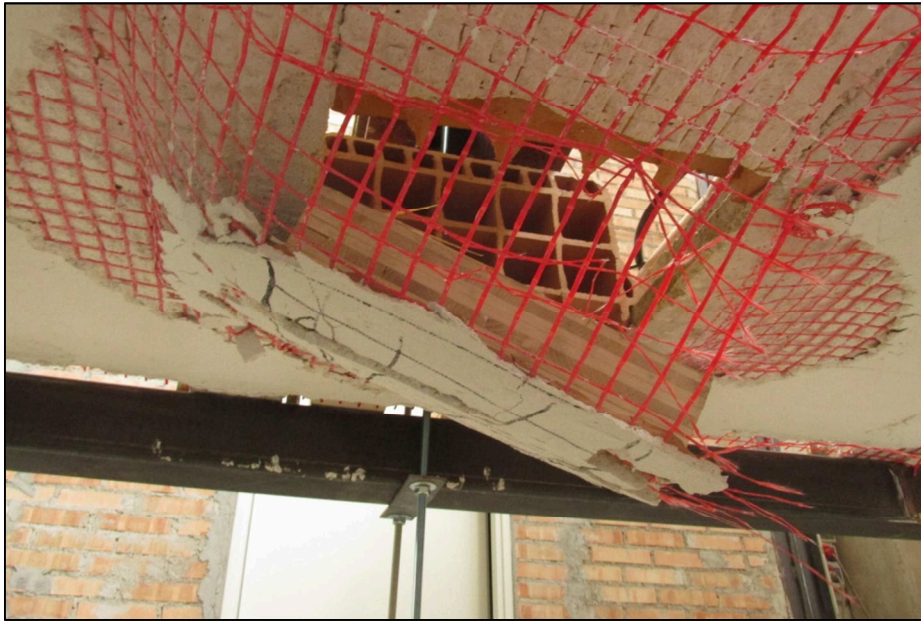
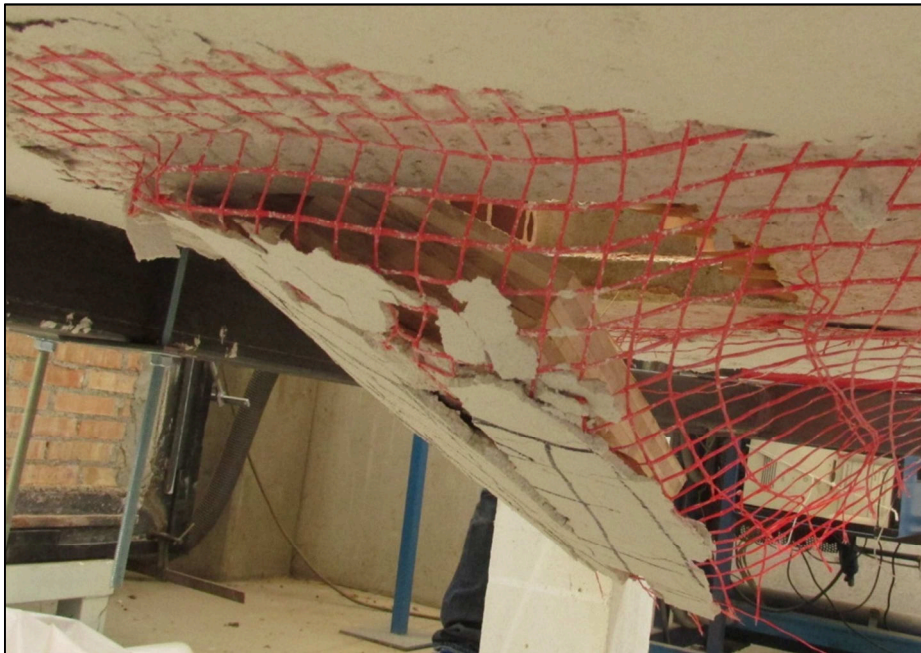
**Fotografie della rottura dopo la prova n. 3 avvenuta nella porzione laterale
in prossimità del bordo del solaio**

(*) la prova n. 3 è proseguita sollecitando una porzione laterale in prossimità del bordo del solaio fino al carico massimo di 965,0 kg. Si nota al valore di 382,0 kg l'innescio di fessurazioni localizzate a carico della malta applicata all'intradosso;
